本研究では、水位や環境の計測をする低コストな LPWA 通信ネットワークを提案し、ため池環境の遠隔監視によって発災時の状況確認の課題を解消する。また監視対象に用水路も含めて日常的に環境監視をすることで、利水への活用も検討する。

## 2. 研究概要

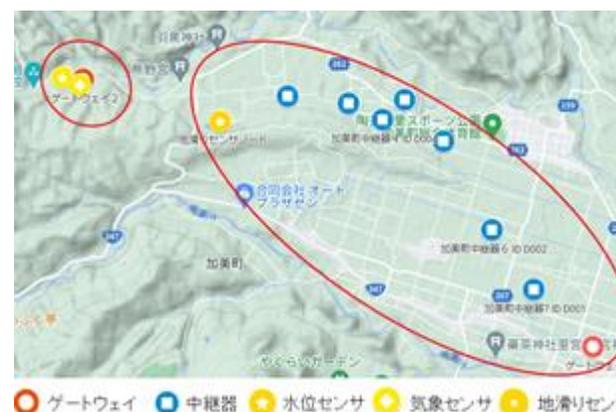
図 3 加美町ため池監視システム設置場所

我々が設置した各機器の設置場所を図 3 に示す。ゲートウェイは二つ設置しており(図中右下と左上)、2つのエリアで通信を行っている(図中赤丸)。本研究で新たに設置した機器は図中左上の通信エリア内の機器、右の通信エリア内の地滑りセンサである。既存の機器については通信の安定化を図る改良を行った。以下の各小節で本研究で新たに実施した内容について説明を行う。

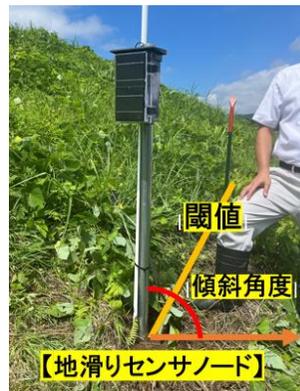
図4 地滑りセンサノード

地滑りセンサノードは、小台 2 号ため池の土手に設置した(図 4)。加速度センサによってノードを設置したポールへの傾きを計測することで、地滑りの状態を計測する。通常は 12 時間周期で傾斜計測値をクラウドデータベースにアップするが、傾斜計測値が設定した閾値を下回った場合アラートが発生し、10 分周期で傾斜計測値をクラウドサ

一歩にアップする仕組みとした。

また現在設置している地滑りセンサノードの設置位置の変更も考えている。現在地滑りセンサノードは小台2号ため池の土手に設置しているが(図14のため池センサノード付近)、あまり地滑りが懸念される場所ではないためセンサの有効性が低い。地滑りセンサノードをより有効活用するには、地滑り発生の可能性が高い開墾堰付近に設置した方が良いという意見があがった。

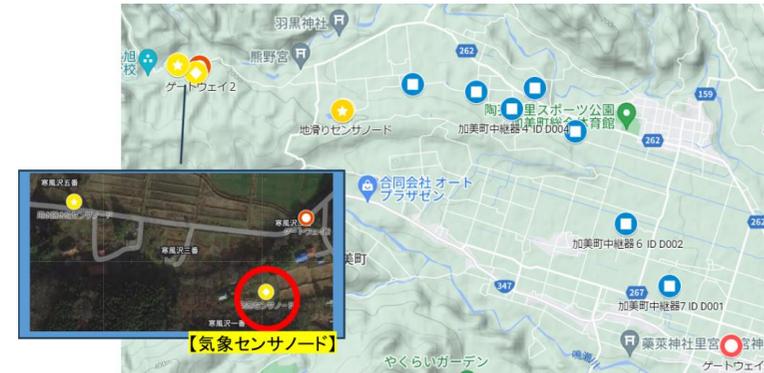
図6 寒風沢センサノード設置位置

連携地域では、農業用水の管理のために土地改良区の職員が頻繁に用水路の水位確認をする必要がある。確認する用水路は広範囲に分布するため、その作業負荷は大きい。そこで確認対象の用水路がある加美郡加美町宮崎寒風沢地区に、水位センサノードと気象センサノードを設置した(図6)。同地区を既存ゲートウェイの通信エリアに

含めるには多くの中継器の設置が必要のため、本研究では寒風沢地区用に新たにゲートウェイを設置することとした。水位センサは農業用水管理および治水対策の水位監視に利用し、気象センサは防災への利用を想定している。

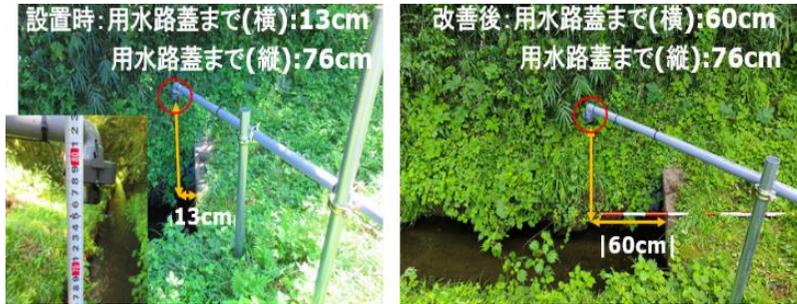
図 8 水位センサノードの超音波センサ位置変更前(左)と変更後(右)

用水路に設置した水位センサノードについては、設置当初は水面までの距離が実際の距離よりもかなり短く計測される結果が見られた。これは、水位を計測する超音波センサの計測エリアに用水路の蓋が重なっていたことが原因と判明し、図 8 (右) のようにセンサ位置の調整で解消した。

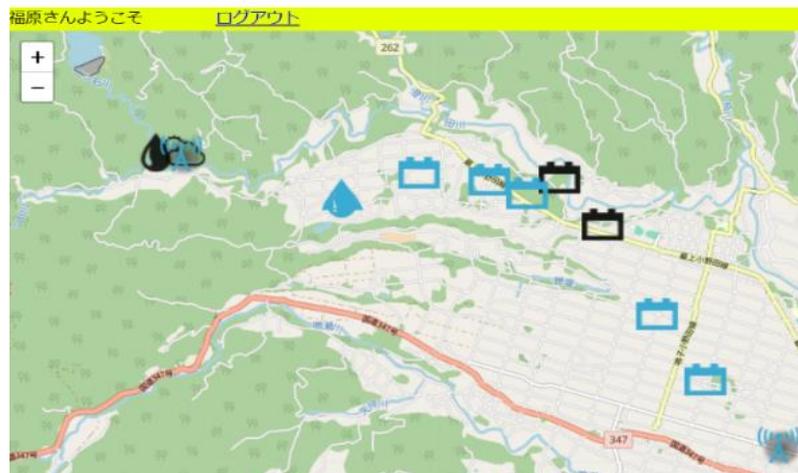
図 10 加美町環境監視ページ

これまでに開発してきたシステムの計測データや機器の状態の監視を行うための環境モニタ Web システムの開発を行った。図 10 に開発中の加美町環境監視ページを示す。加美町に整備した各種センサノード、中継器、ゲートウェイの各マーカーが地図上に表示されており、マーカーの色によってその稼働状態（青：稼働中、黒：停止中）を示している。各機器とマーカーの対応については表 2 に示す。

本 Web システムの開発により、システムを構成する多数の機器の状態を一目で確認することが出来るようになり、今後センサノード等のインフラを加美郡西部土地改良区全域まで拡張しても、効率的にシステム管理を行うことができるようになった。

4 章に示した環境モニタ Web システムの改良点について連携機関の方から意見を頂いた。水位はセンサから水面までの距離で示すのではなく、水底から水面までの距離に換算し、グラフは棒グラフではなく折れ線グラフで示したほうが良い。水位の基準値などが設定できて、それを超える水位となったらアラートを発信するようになってほしい。治水・利水管理者の新人教育の場面で活用できると良い。以上の意見をいただいた。今後はこれらの意見を参考に Web システムの改良を行い、来年度本システムを本格的に活用してもらえることを目指す。またマーカーが重なると非常に醜くなるため、マーカーのデザインについても改良を進める。

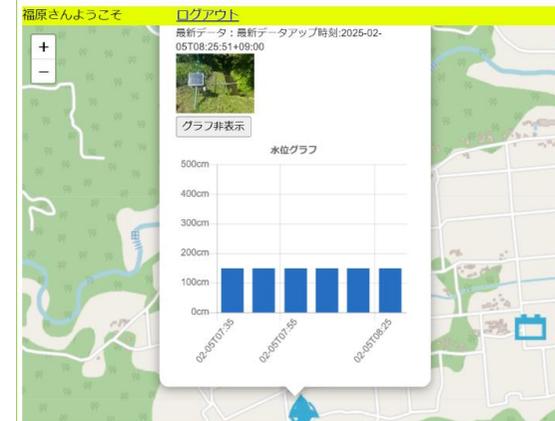
図 11 水位センサ計測値のグラフ表示

地図上のマーカーをクリックすると、その場所に設置された機器の情報（機器設置時の写真、最新データ受信時刻）がポップアップで表示される。水位センサノードのポップアップについては、水位の変化を確認できるようにセンサ計測値（センサから水面までの距離）もグラフ表示可能とした(図 11)。

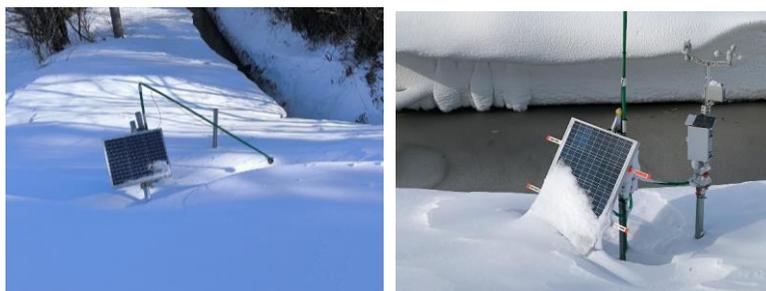
図 13 寒風沢地区の水位センサノード (左) と気象センサノード&ゲートウェイ (右)

まず初めに上げられた課題は雪への対策である。実証実験地である加美町は豪雪地帯に指定されており、設置している器機への雪や強風の影響が無視できない。図 13 に寒風沢地区に設置した機器の冬期の状態を示す。冬期は深い雪に埋もれてしまい、図中の水位センサノードは LPWA 通信モジュールを設置したポールが強風で折れてしまっている。ソーラーパネルが雪に埋もれて発電ができず、機器が停止してしまう状態も時々発生している。現在はアンテナ部を補強し、除雪をすることで運用を維持しているが、次年度以降は機器の設置方法を工夫して豪雪と強風の対策を行う必要がある。
